Commune de **BELLECOMBE EN BAUGES (73)**

ETUDE DE SECURITE ROUTIERE SUR LES RD912, RD61A et RD61

Atelier d'Etudes des Déplacements et d'Ingénierie

Mai 2021

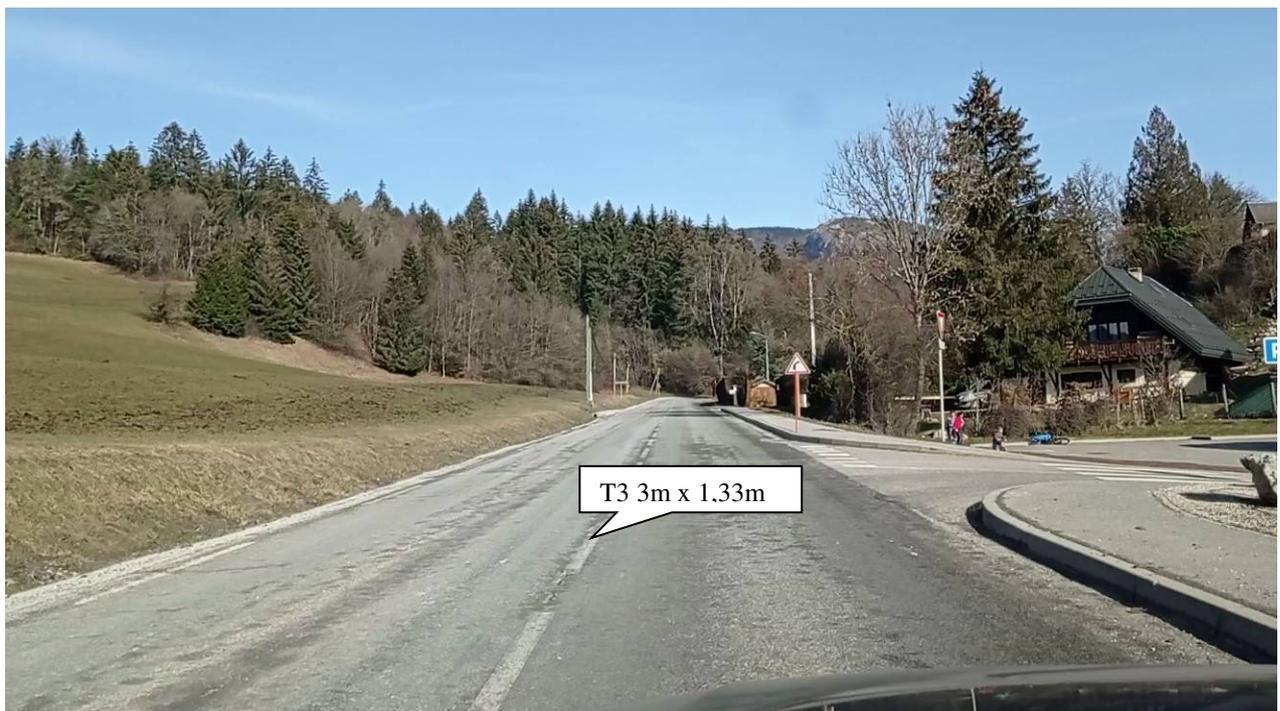
Hormis sur les 200 premiers mètres depuis le carrefour avec la RD911 où en axe, on trouve une ligne continue, sur le reste de l'itinéraire, un marquage type T3 : 3m x 1,33 m autorise le dépassement des véhicules lents même sur des secteurs où la visibilité est insuffisante pour assurer des dépassements en toute sécurité.

Aucun marquage au sol

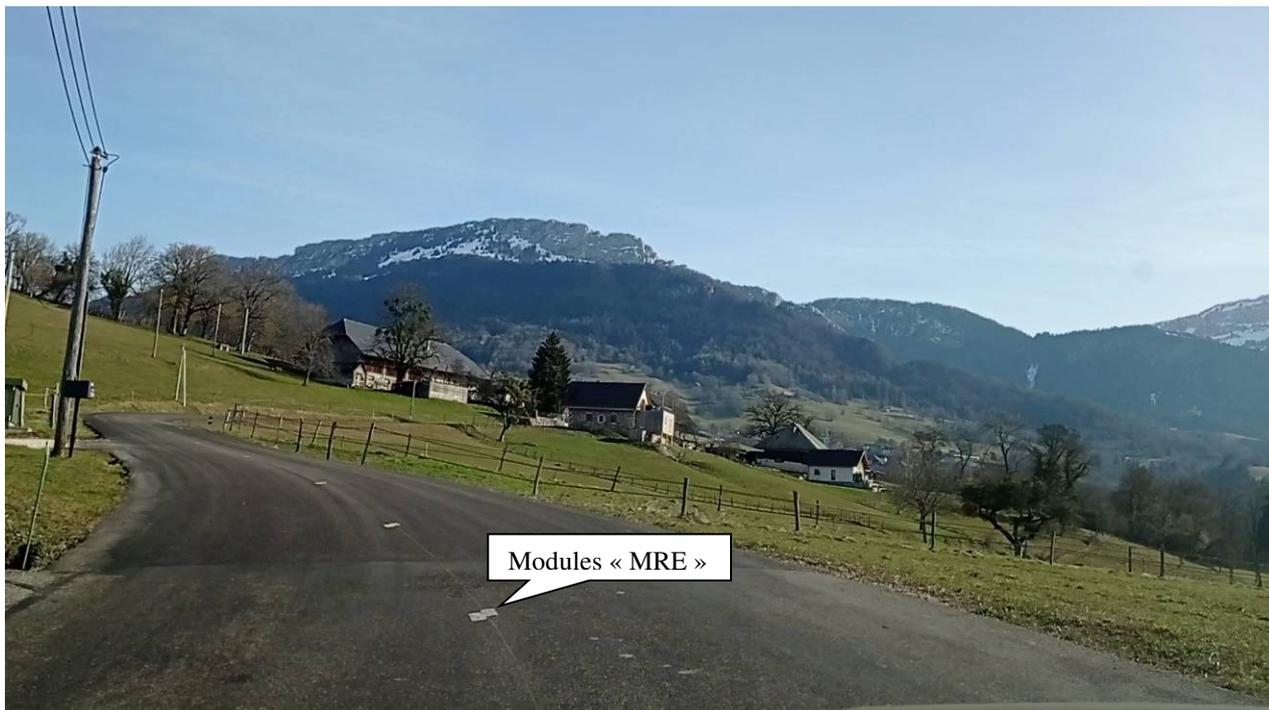
un marquage spécifique pour chaussée peu large : modules de routes étroites « MRE » utilisés à intervalles réguliers permettent à l'usager de situer son véhicule par rapport à l'axe de la chaussée. (Ce type de guidage axial est préconisé pour les chaussées dont la largeur est inférieure à 5 mètres).

Aucun marquage au sol

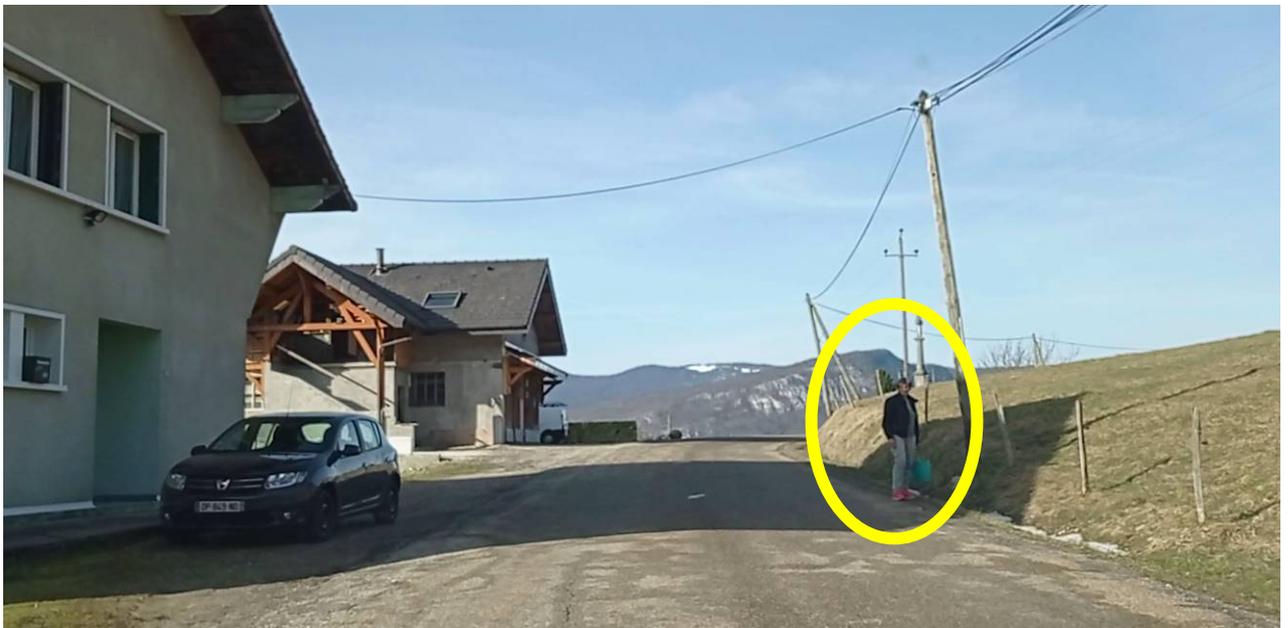
Des traversées piétonnes peu perceptibles (marquage au sol non entretenu).

L'absence de trottoir ne donne pas un caractère urbain et contraint les piétons à marcher sur ou en bordure de la chaussée.

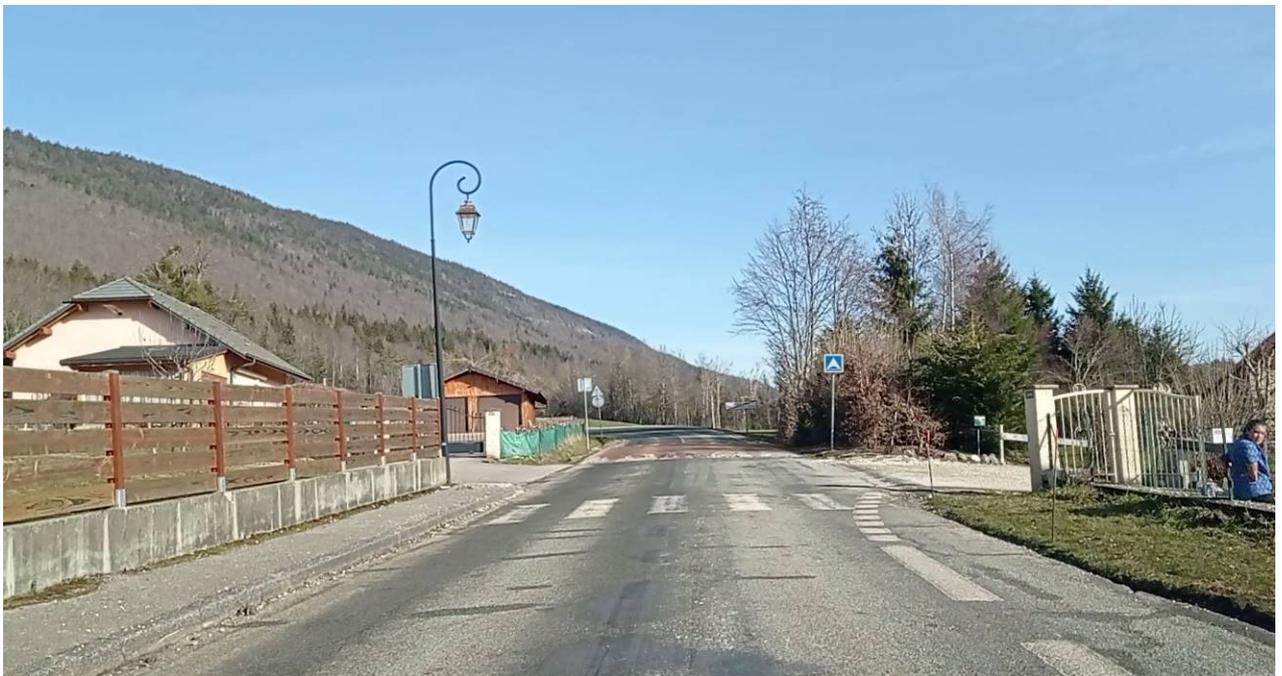
*Un passage piéton protégé débouchant sur un simple accotement côté droit
Pas de panneau de police de position type C20a*

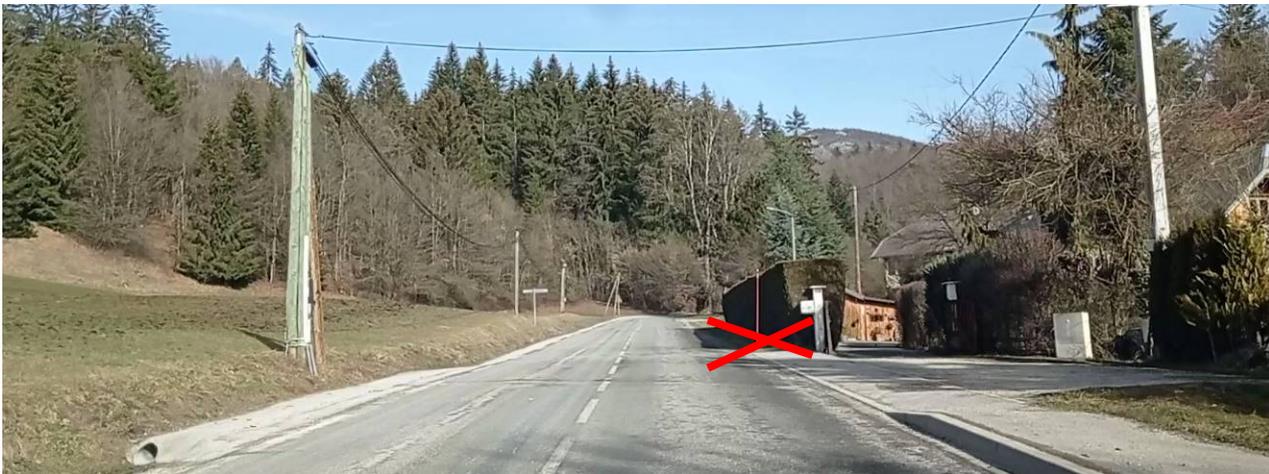
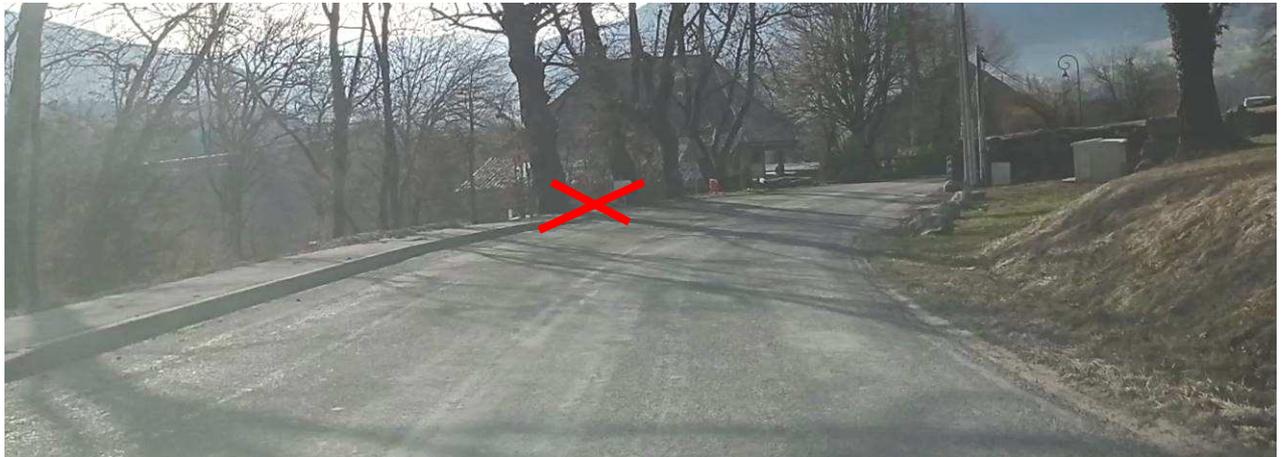
Un arrêt du trottoir en amont et en aval du carrefour avec le Chemin du Pont du Diable alors que des habitations au-delà génèrent des piétons et notamment des enfants rejoignant les arrêts de bus ainsi que des marcheurs et des touristes visitant les sites aux alentours.

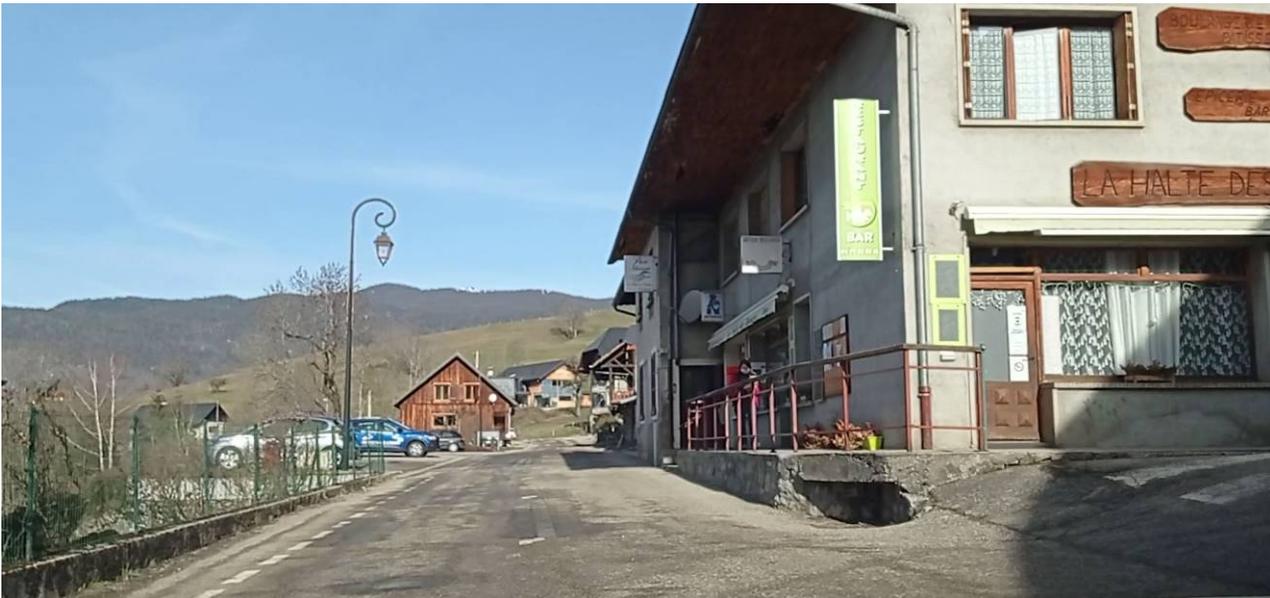
Pas de trottoir ni passage piéton protégé au droit des commerces du centre bourg

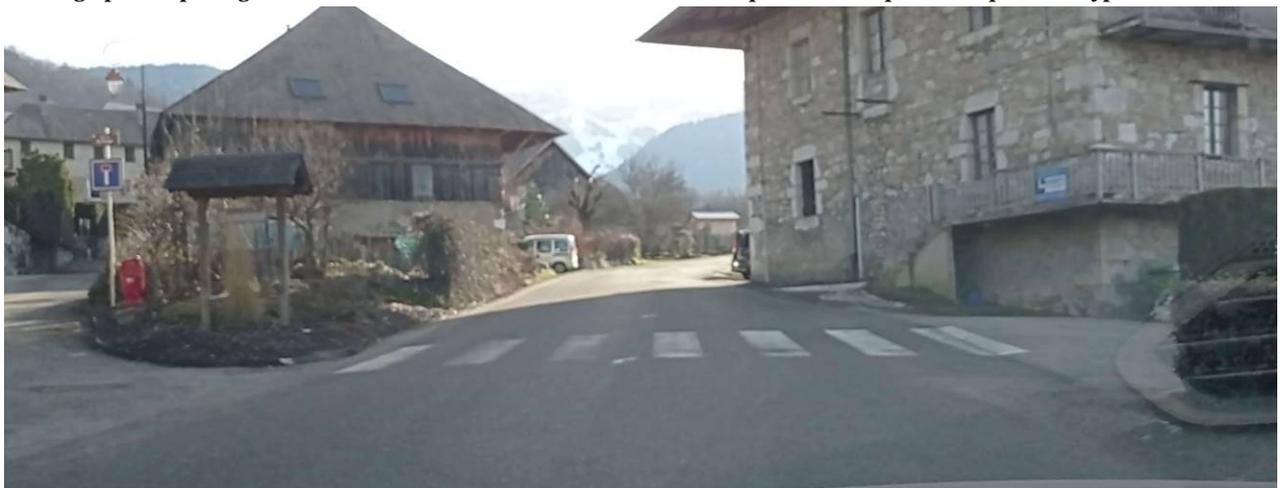
Passage piéton protégé mais débouchant sur aucun trottoir et sans panneau de police de position type C20a

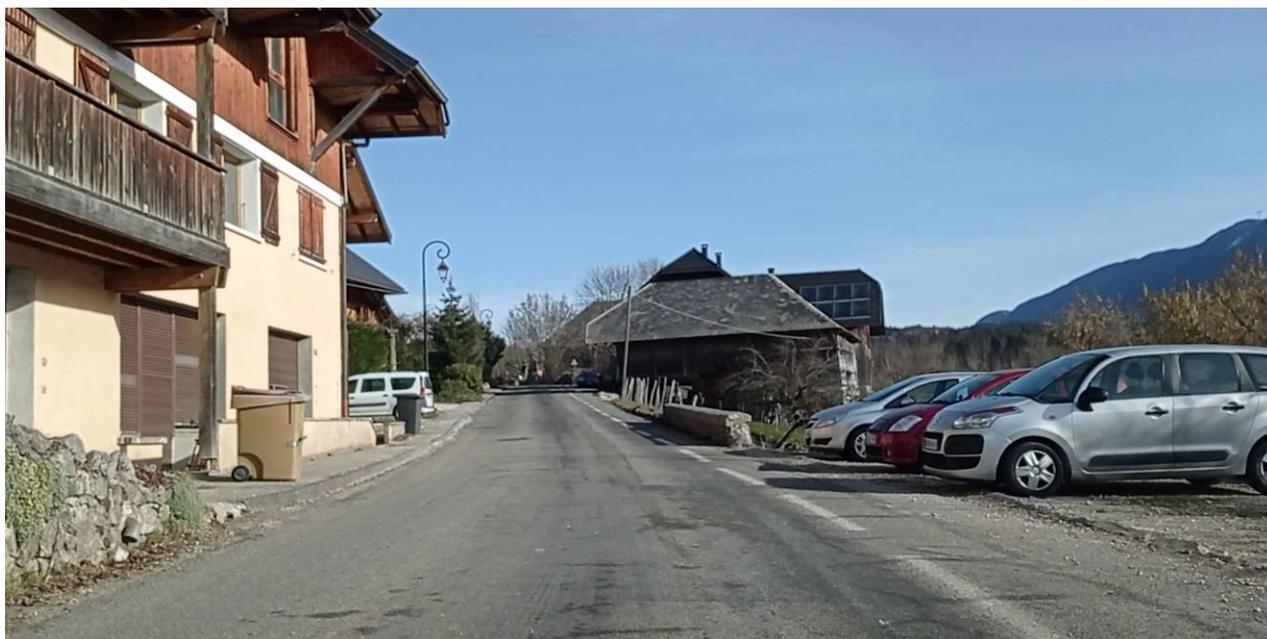
Une présence de cyclistes « rouleurs » mais aussi « promeneurs » qui n'ont d'autres choix que de circuler sur la chaussée avec les véhicules qui cherchent à les dépasser au plus vite.

Aucun aménagement sécurisant leur déplacement. Seule, une bande cyclable dans la traversée de GLAPIGNY sens montant.

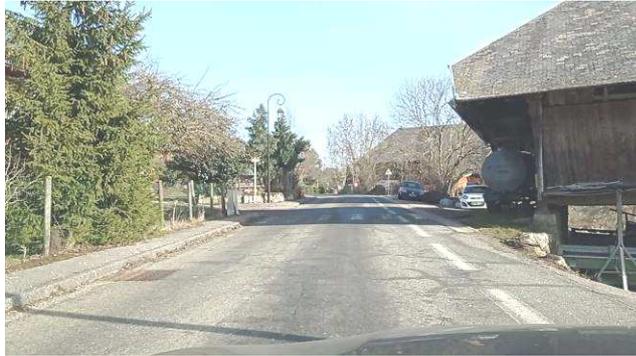
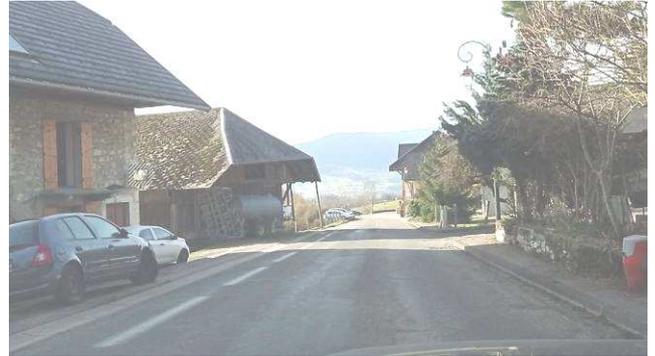
RD912 x Rue de Glapigny : Carrefour peu perceptible non signalé

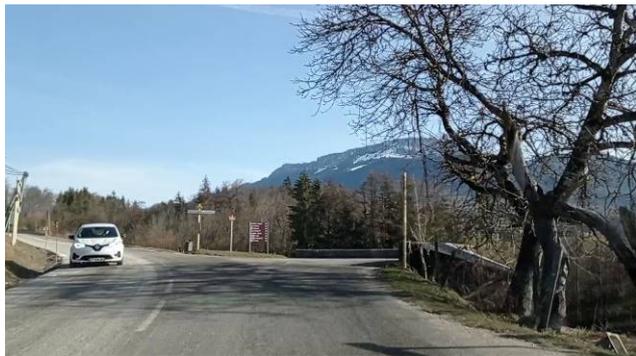
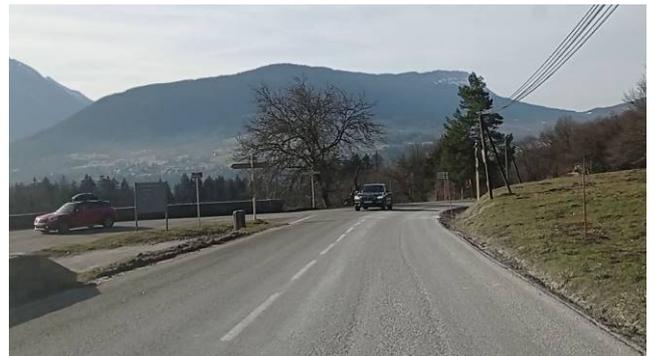
RD912 x RD61 : Carrefour non signalé dans le sens descendant, par panneau AB2 sens montant

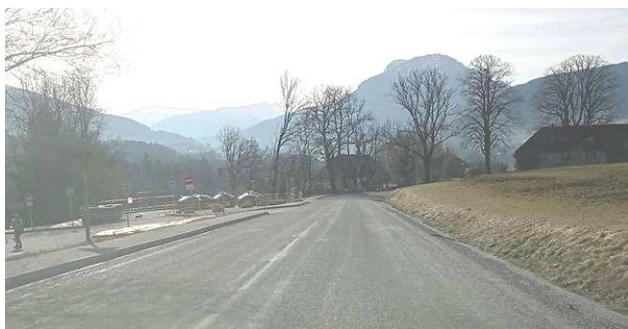
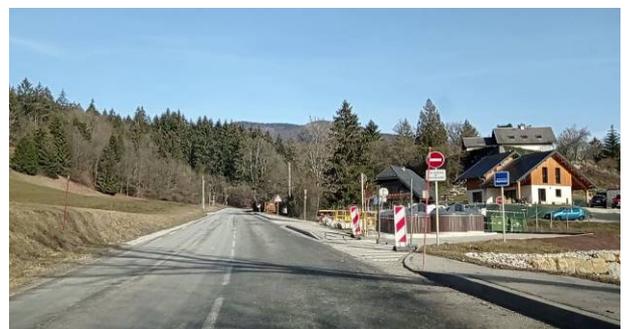
RD912 x Chemin du Pont du Diable : Carrefour non signalé assurant l'accès à des riverains, un parking, une zone de PAV et un arrêt bus

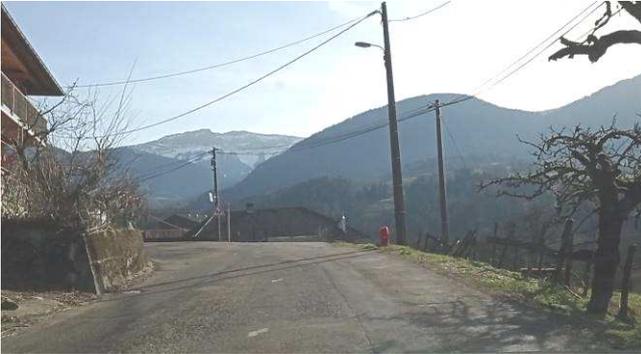
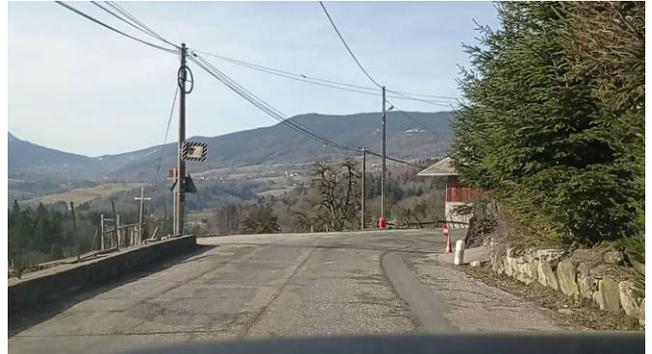
RD61A x Chemin du Moulin des Grands Vernay : Carrefour peu perceptible non signalé en virage

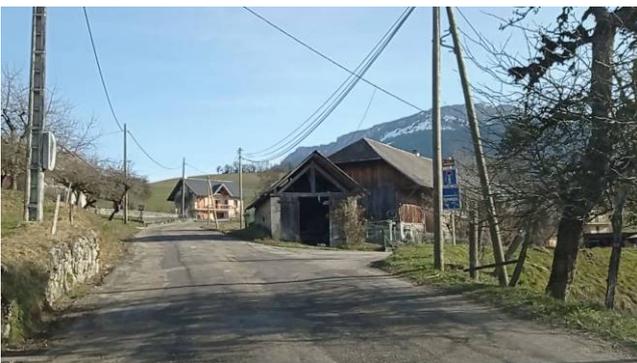
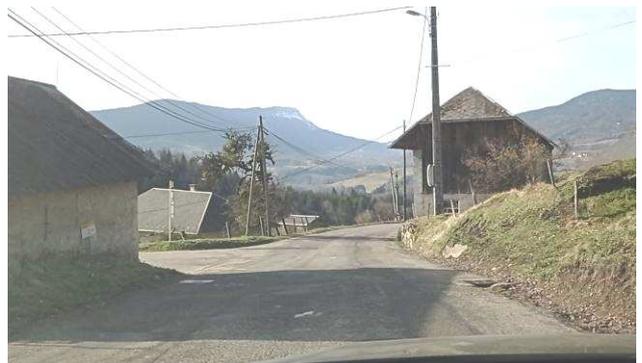
RD61A x Rue d'Entrèves : Carrefour peu perceptible non signalé

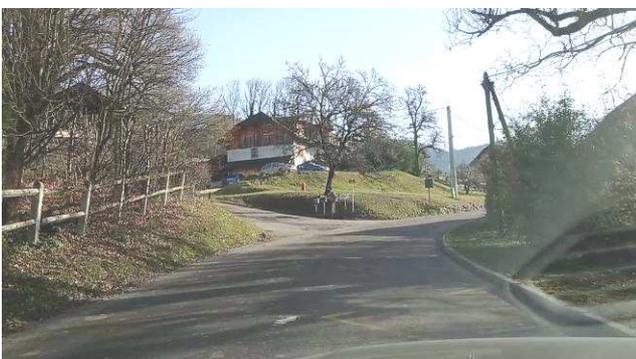
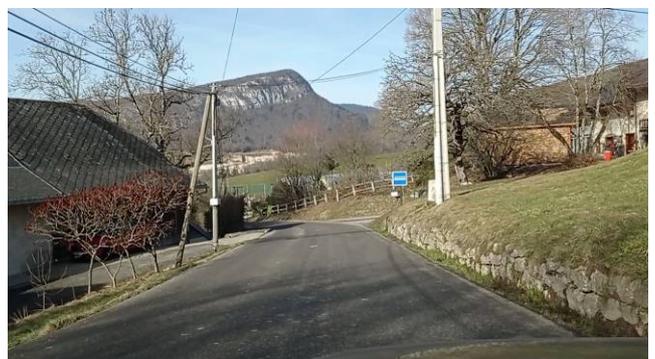
RD61A x Chemin de Martherey : Carrefour peu perceptible non signalé

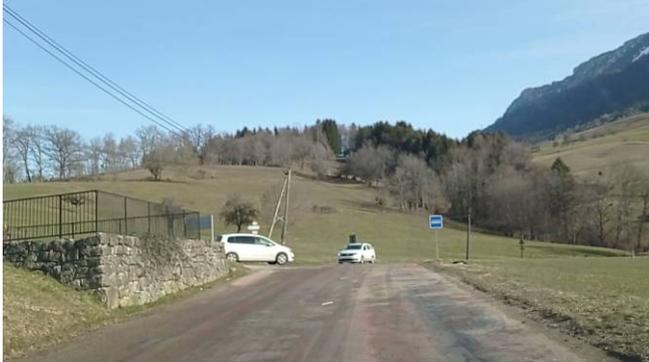
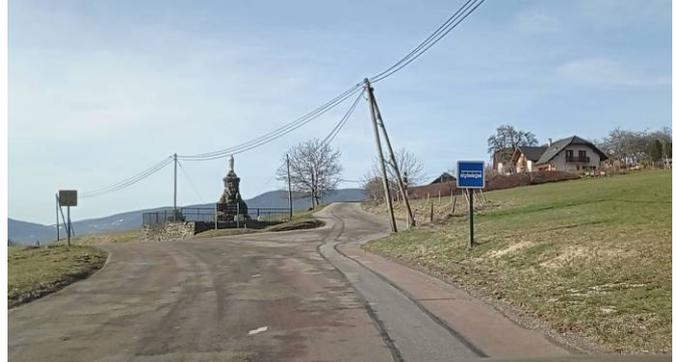
RD61A x Route de Broissieux : Carrefour en virage non signalé mais Priorité à droite signalée

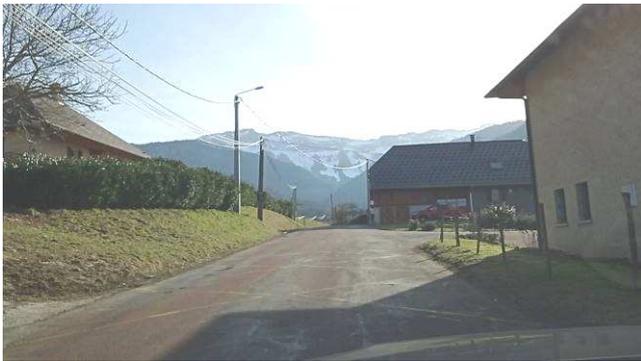
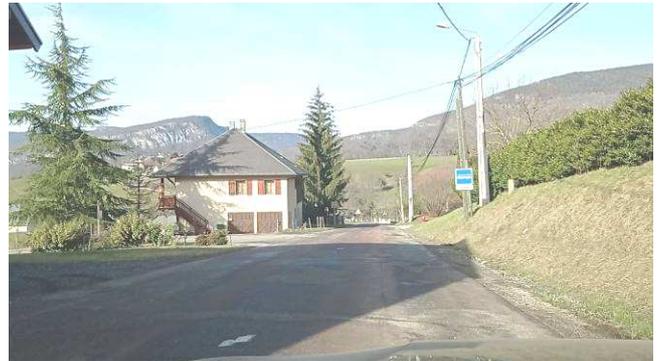
RD61A x Chemin de la Maison Vieille : Carrefour peu perceptible mais Priorité à droite signalée

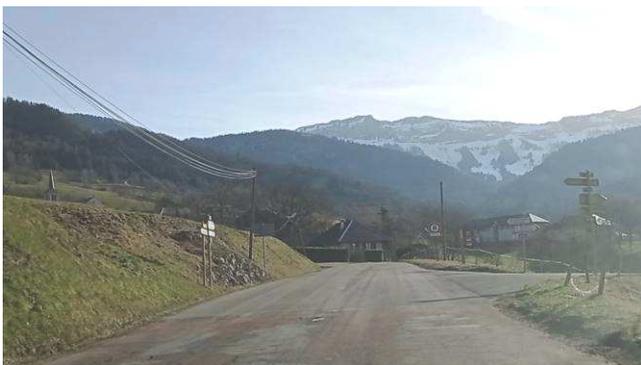
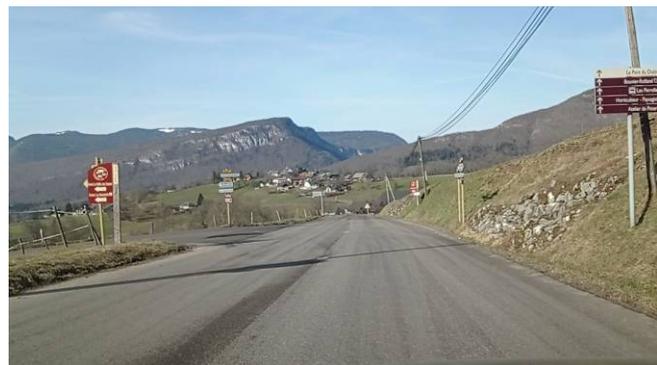
RD61A x Route du Chatelard (RD61) : Priorité à droite signalée

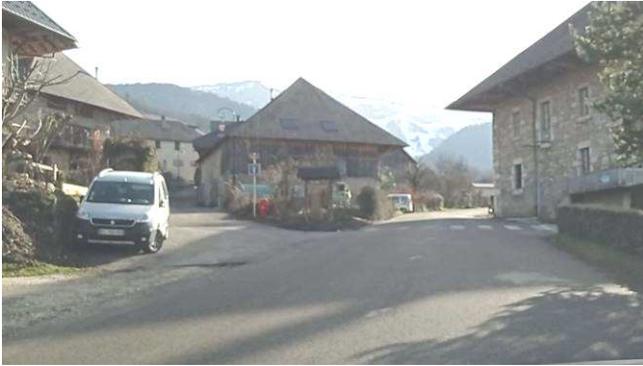
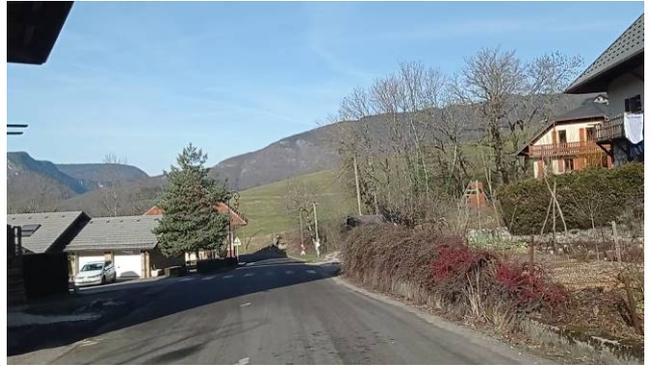
RD61 x Rue de la Forge : Carrefour non perceptible pour le sens descendant et non signalé

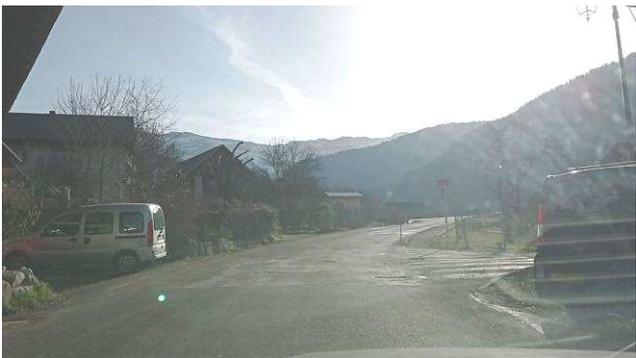
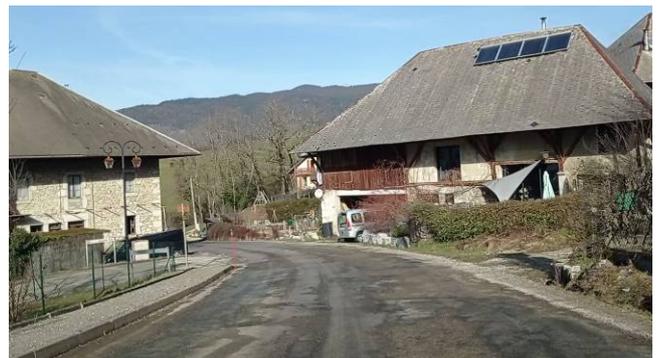
RD61 x Rue du Champ d'Or : Carrefour en virage non perceptible mais en sens unique entrant seulement

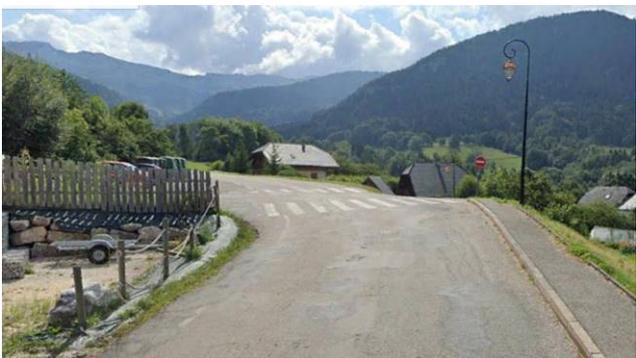
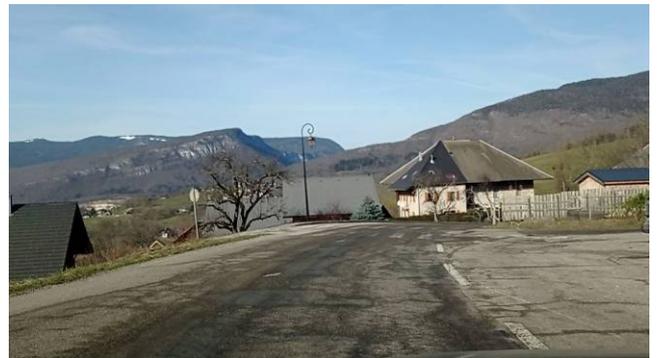
RD61 x Place du 4 juillet 1944 : Carrefour non signalé, liaison entre Centre bourg et école

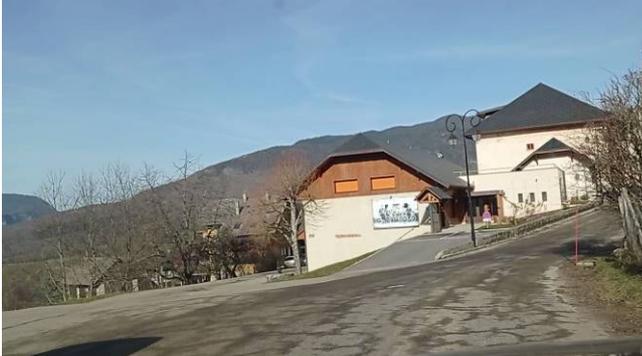
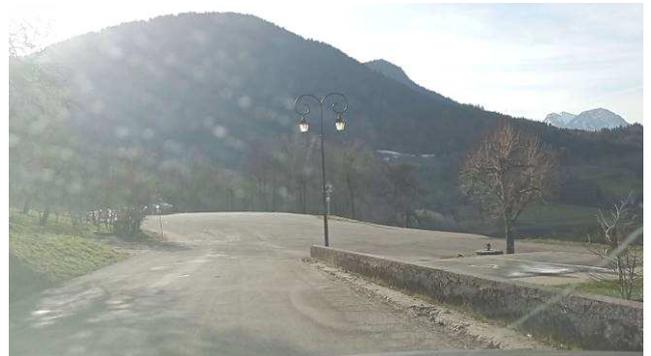
RD61 x Rue de la Pointe de Banc Plat : Carrefour non signalé, « vaste », peu perceptible

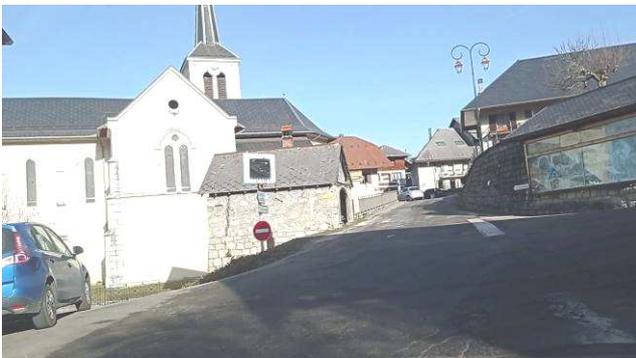
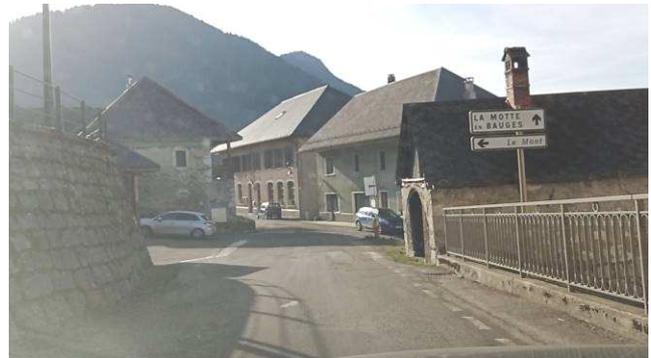
RD61 x Montée du Four x Route des Monts : Carrefour peu perceptible non signalé

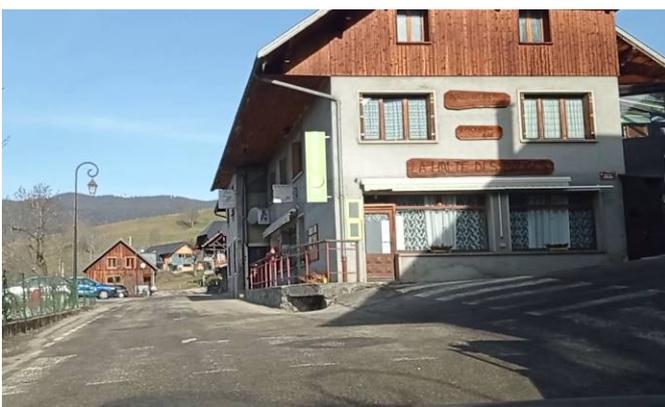
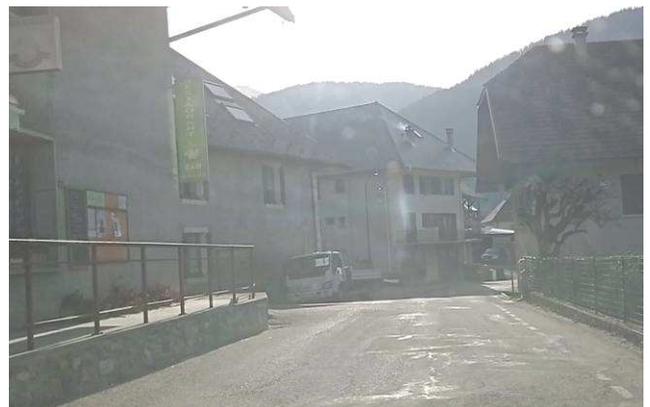
RD61 x Route des Villards : Carrefour peu perceptible non signalé

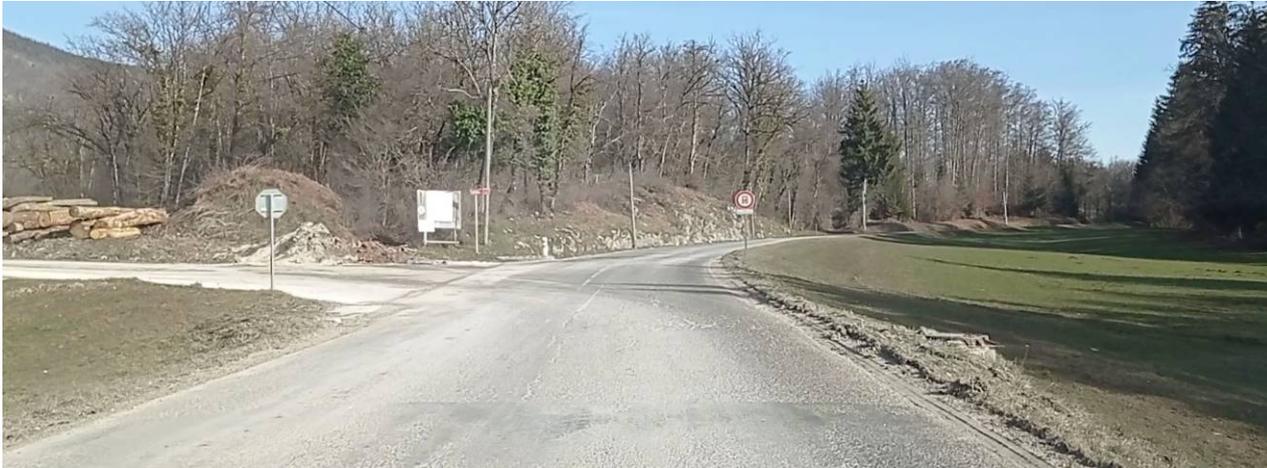
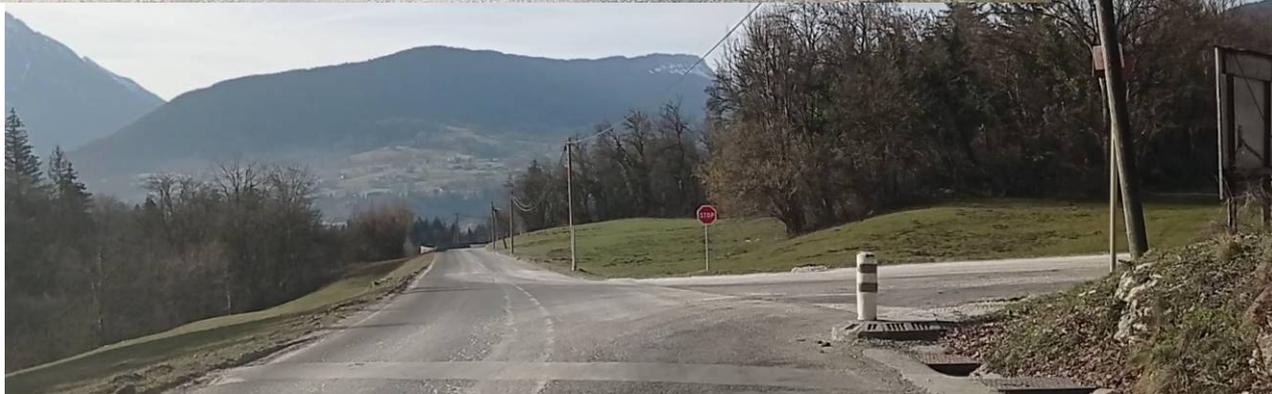
Une chaussée sale et génératrice de poussière par temps sec et boue par temps humide

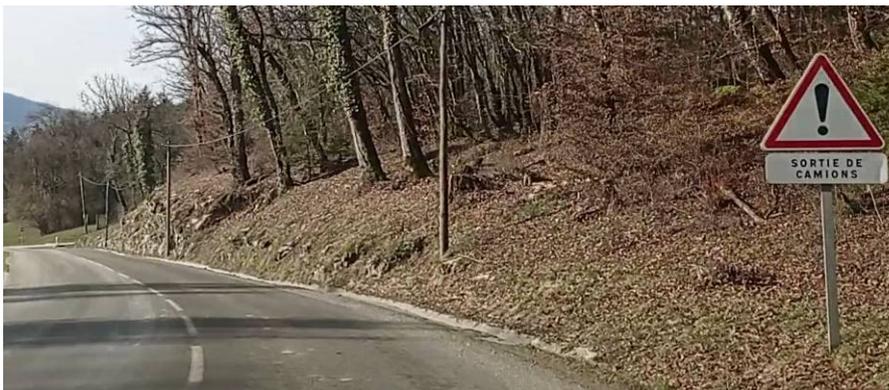
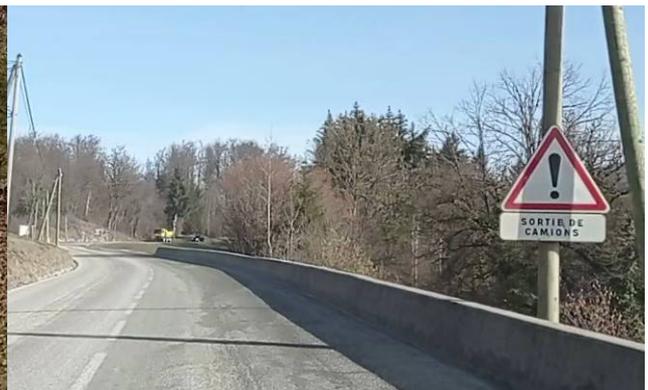
La présignalisation en amont du carrefour par un panneau A14 et un panneau « Sortie de camions »

Une visibilité « lointaine » autorisant des vitesses élevées, des manœuvres dangereuses (dépassements par les camions, non-respect du panneau STOP en sortie de carrière)

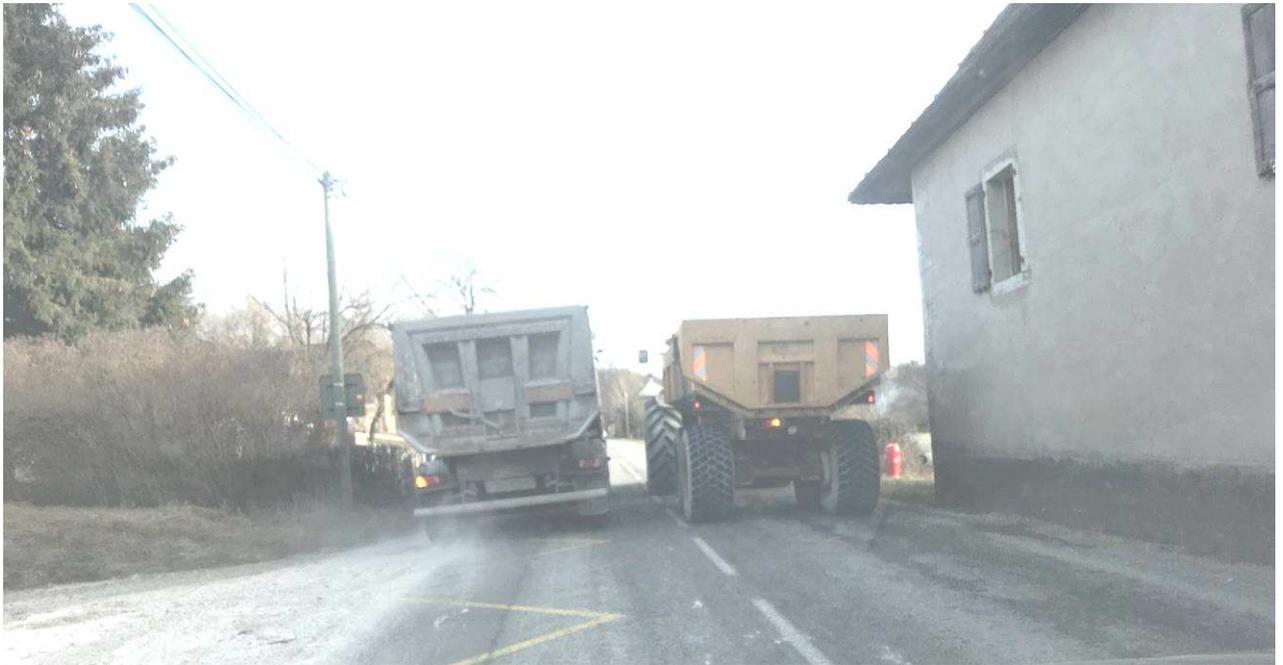
***L'imprudence des chauffeurs de camions :
dépassement d'un tracteur agricole sur la RD912 dans la montée vers La Charniaz***

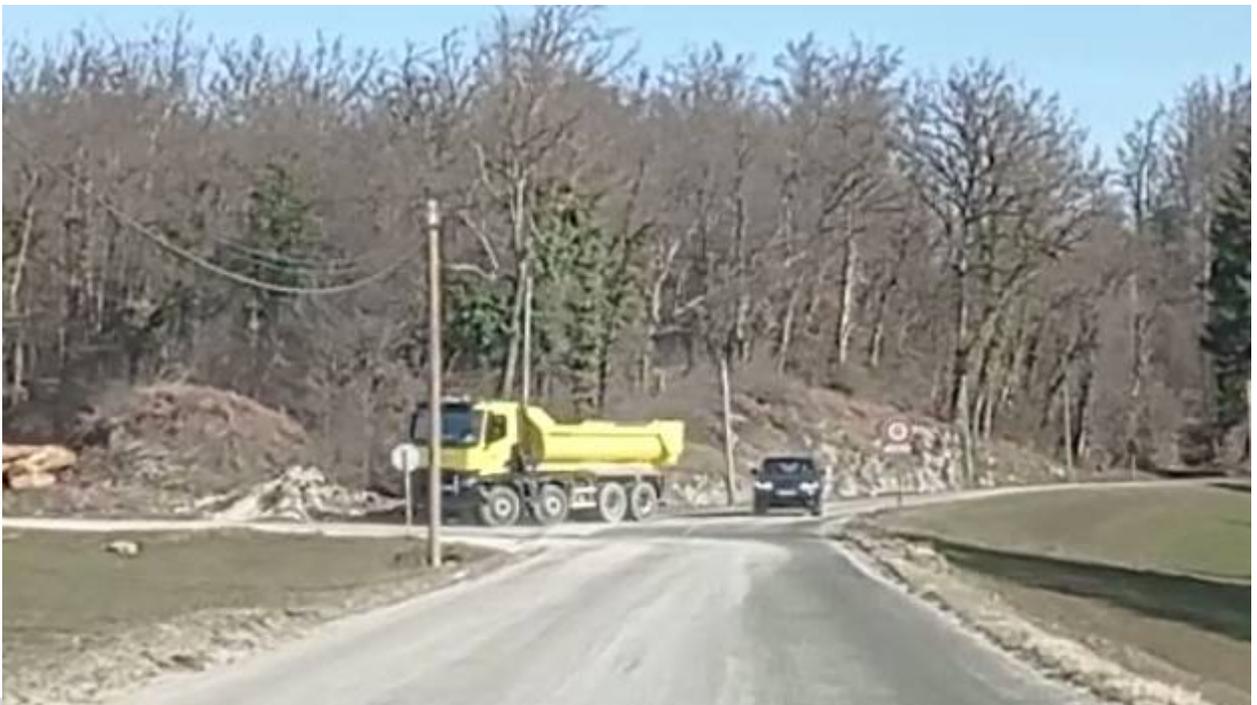
***L'imprudence d'autres conducteurs :
Déport d'une voiture sur la ½ chaussée opposée pour dépasser le camion avant qu'il n'ait tourné en direction
de la carrière***
