Commune de **BELLECOMBE EN BAUGES (73)**

ETUDE DE SECURITE ROUTIERE SUR LES RD912, RD61A et RD61

Atelier d'Etudes des Déplacements et d'Ingénierie

Mai 2021

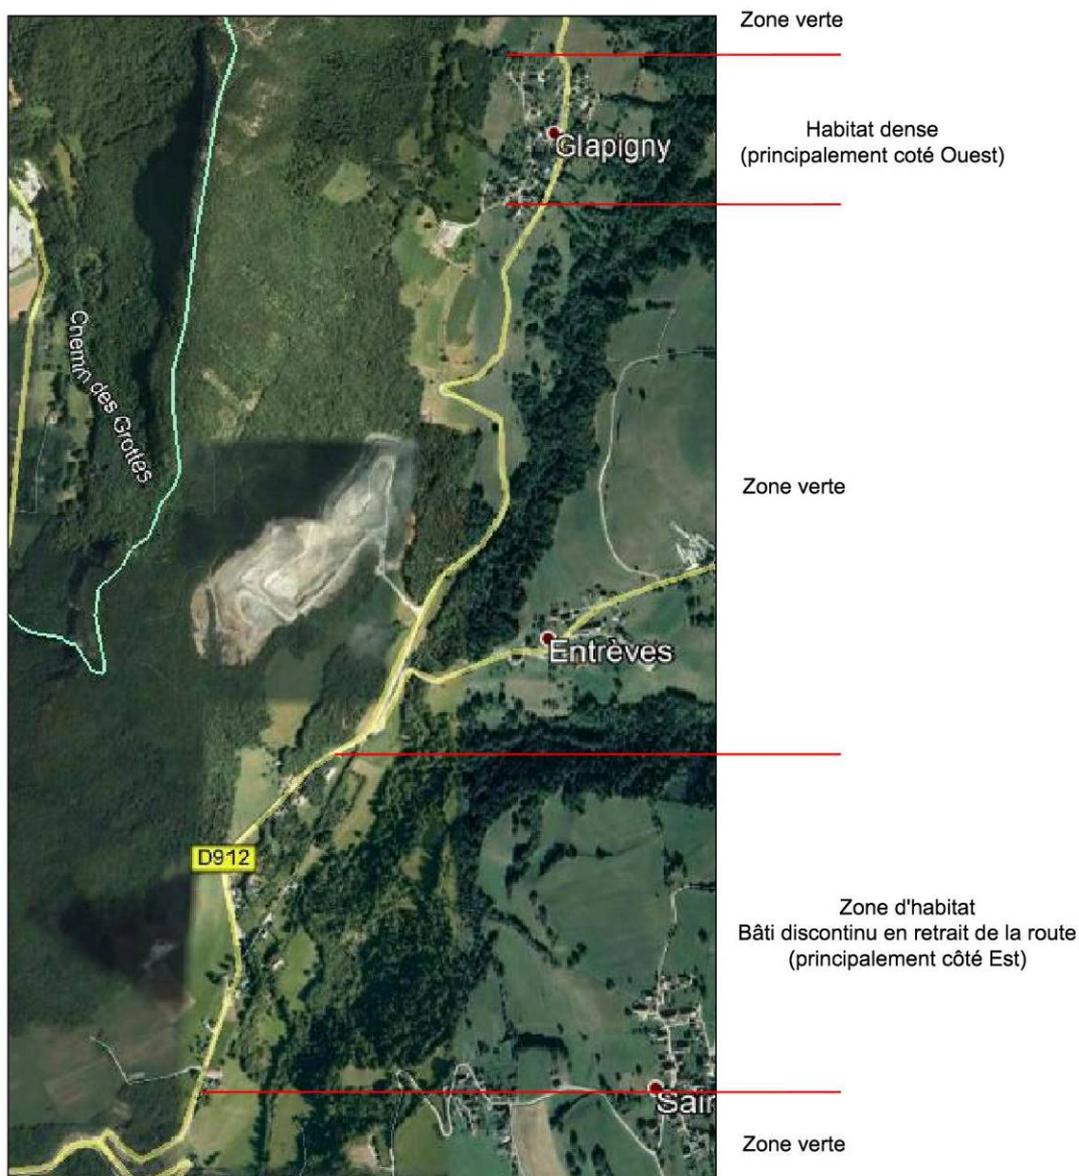
La RD912

Depuis le carrefour avec la RD 911 Lescheraines, après une courte section sinueuse, la traversée de LA CHARNIAZ est constituée d'une longue ligne droite (320 m) bordée d'habitations en léger retrait de la route, puis d'une courbe à gauche pour retrouver à nouveau une ligne droite (220m) elle aussi bordée d'habitations en léger retrait de la route.

Passé ce secteur d'habitat, l'utilisateur retrouve à nouveau une succession de courtes lignes droites dans un environnement verdoyant sans aucune habitation avant la traversée de GLAPIGNY, secteur d'habitat dense notamment côté Ouest, d'une longueur d'environ 500m.

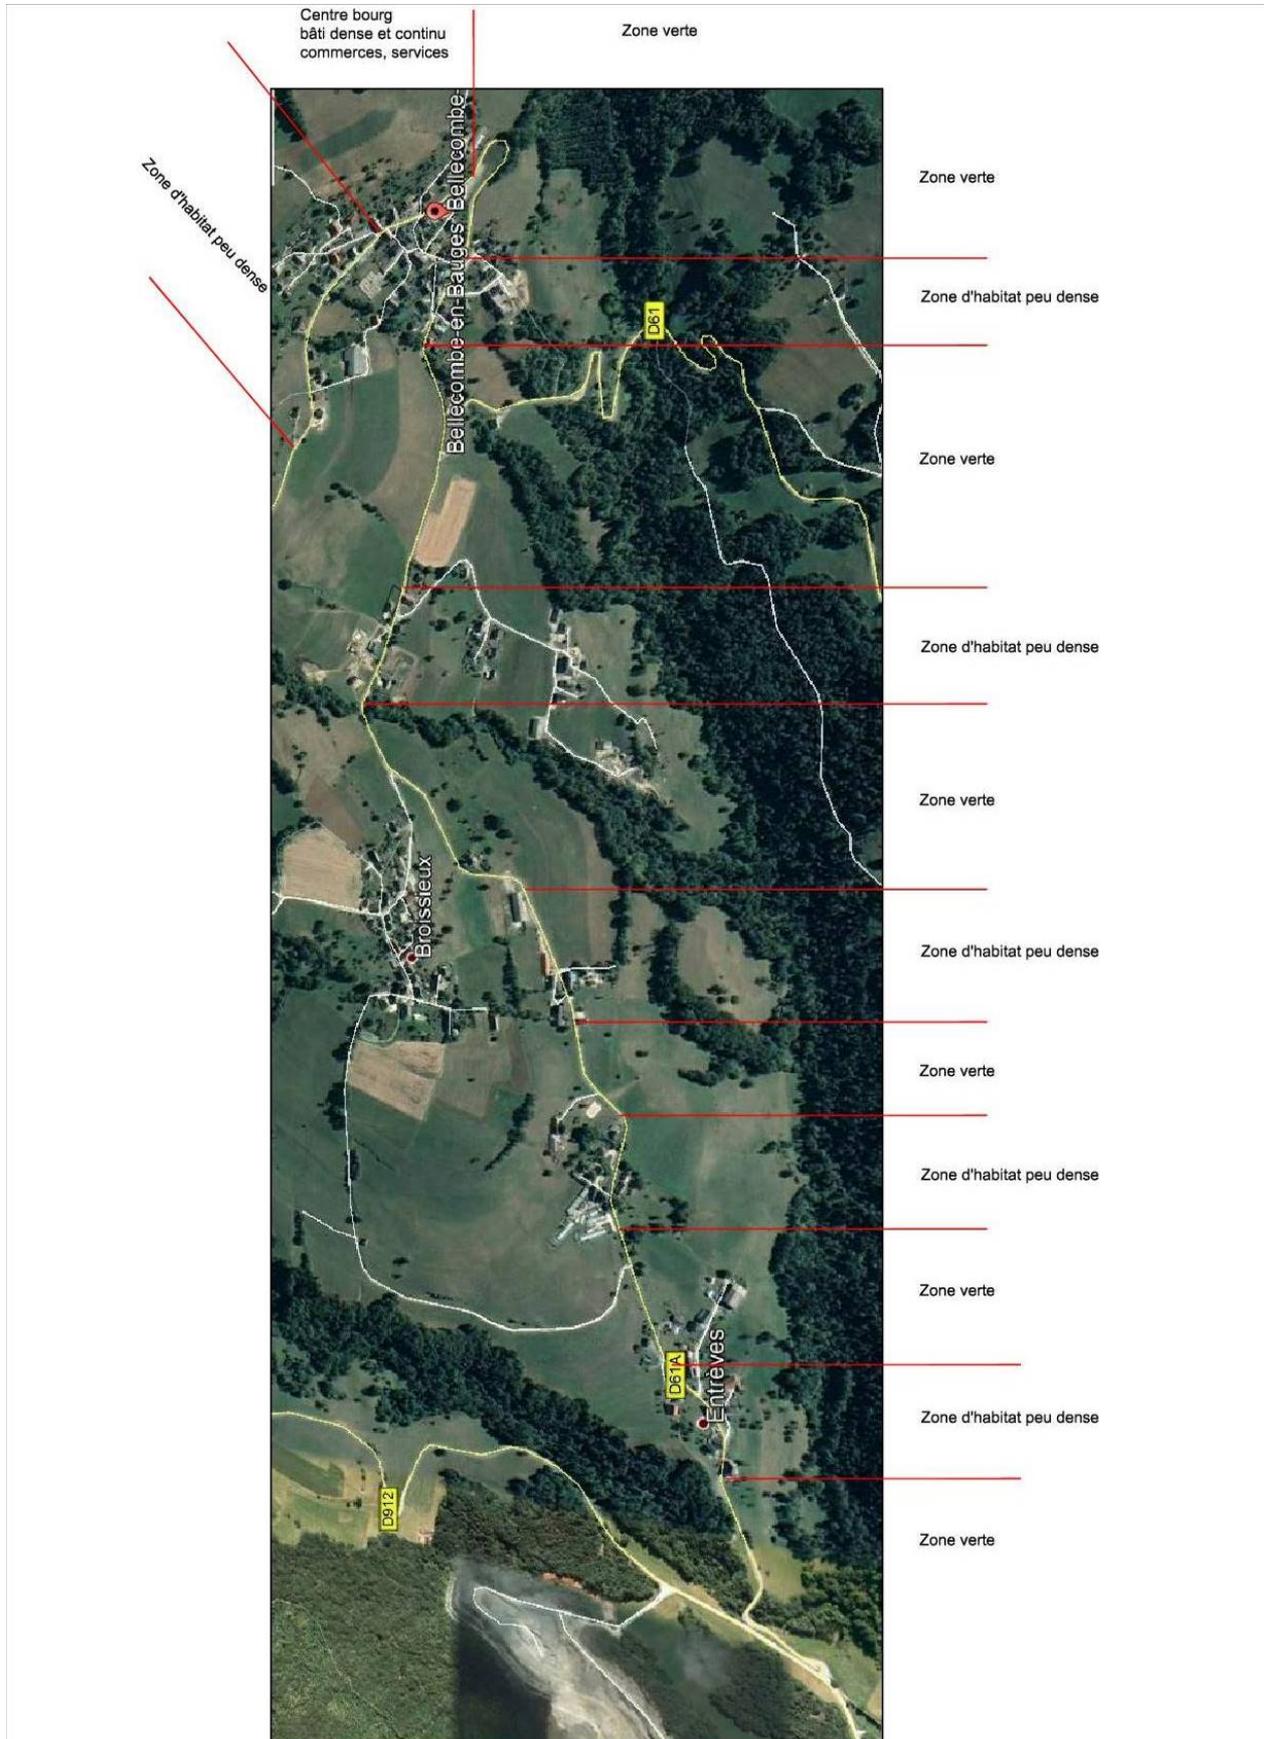
Les RD61A – RD61

Depuis le carrefour avec la RD912, l'usager trouve une succession de lignes droites et de courbes avec globalement une bonne visibilité, dans un environnement verdoyant entrecoupé de plusieurs zones d'habitat peu dense, puis la traversée du Centre du bourg toujours avec un tracé sinueux et un habitat dense.

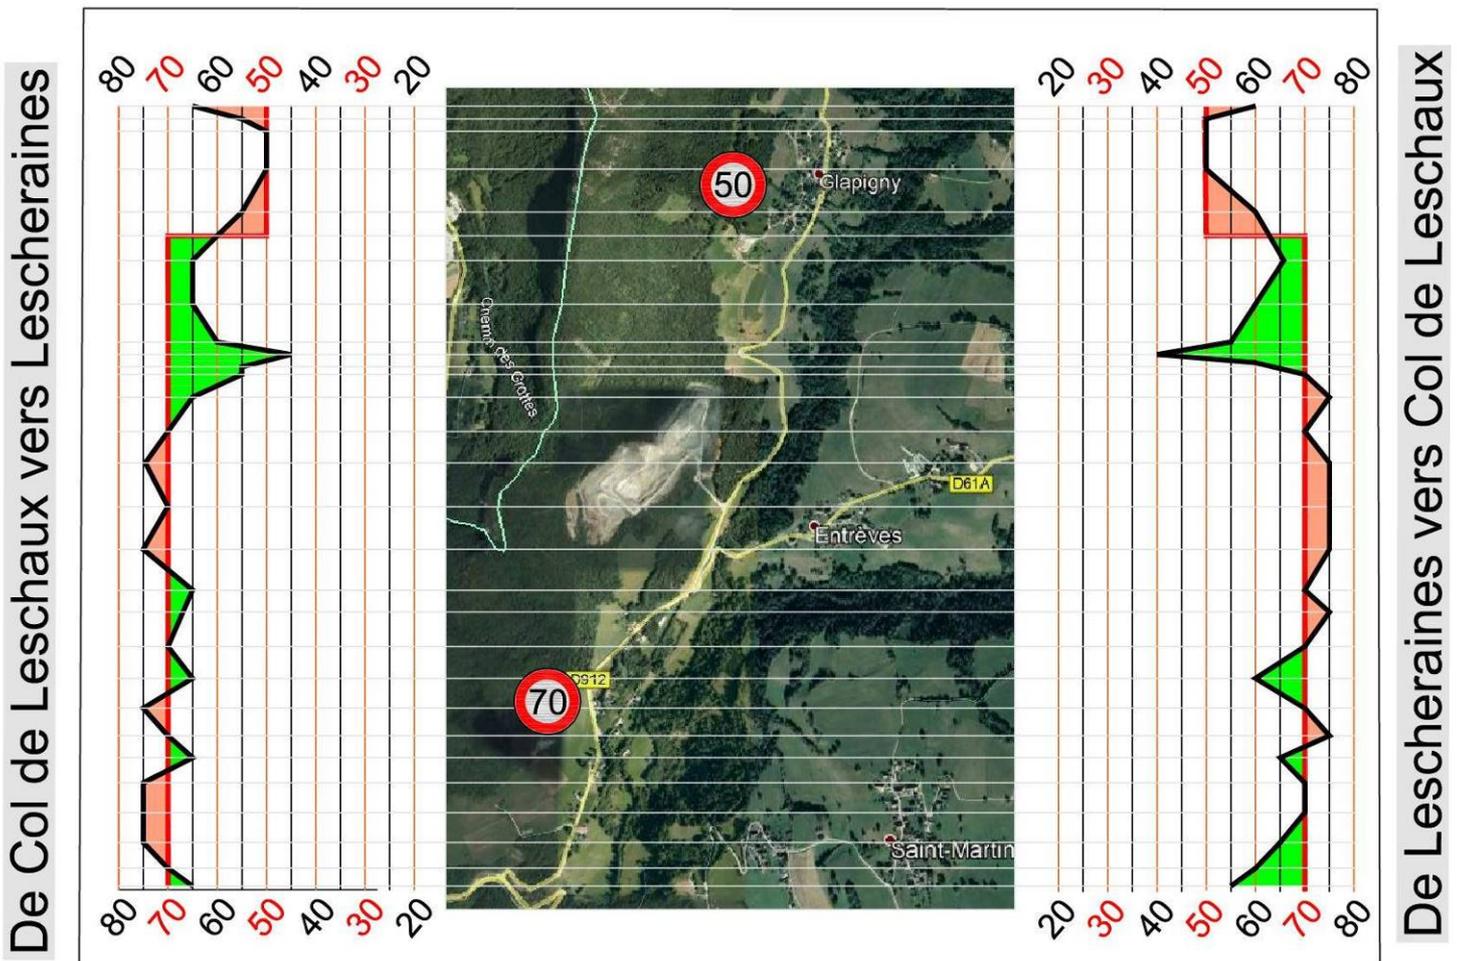
➤ La RD 912

Constat :

Sur la RD912, la vitesse est limitée à 70km/h par un panneau B14 dans chaque sens de circulation. Seule, la traversée de GLAPIGNY de par le panneau EB10 d'Entrée d'agglomération limite la vitesse à 50 km/h.
